Réunion publique

« Confortement de la falaise »

Mercredi 7 janvier 2026

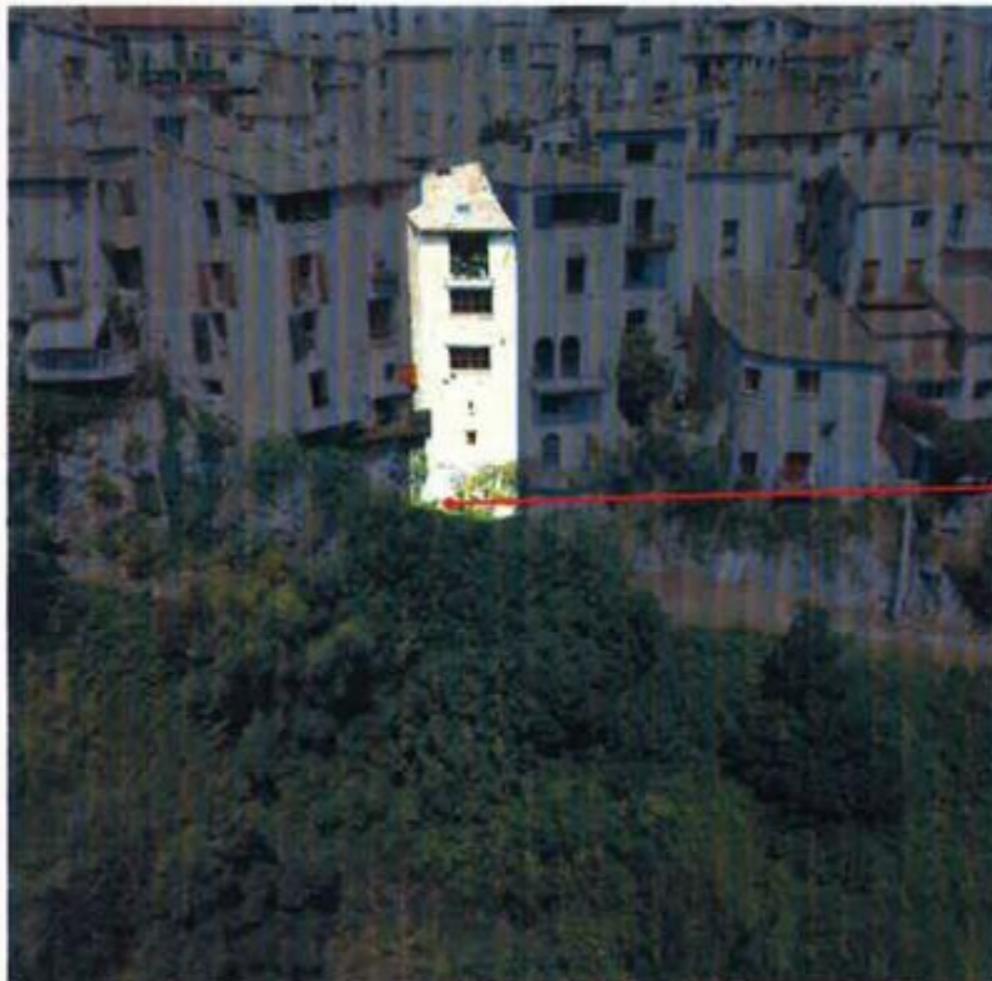
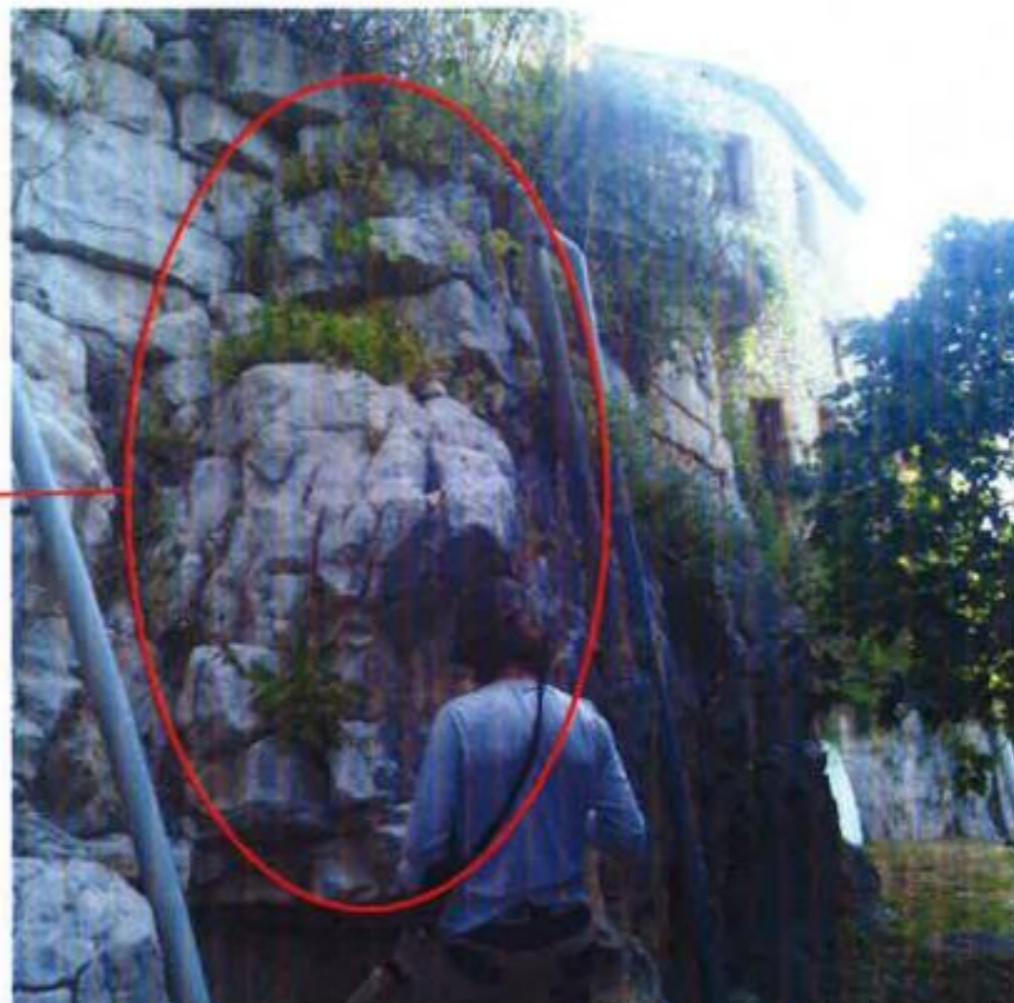
COMPARTIMENT : C421.1

- Hauteur : 4 m
- Largeur : 2,4 m
- Epaisseur : 0,8 m
- **Volume départ : 7,7 m³**

- Inclinaison du plan de glissement : 80°
- Mécanisme de rupture : Glissement, Rupture de surplomb
- Classe d'instabilité : Masse (5 à 20 m³)
- **Aléa d'écoulement: MOYEN**

- Éperon fracturé avec toit à sa base (0,9 m de haut par rapport au chemin)

Importants

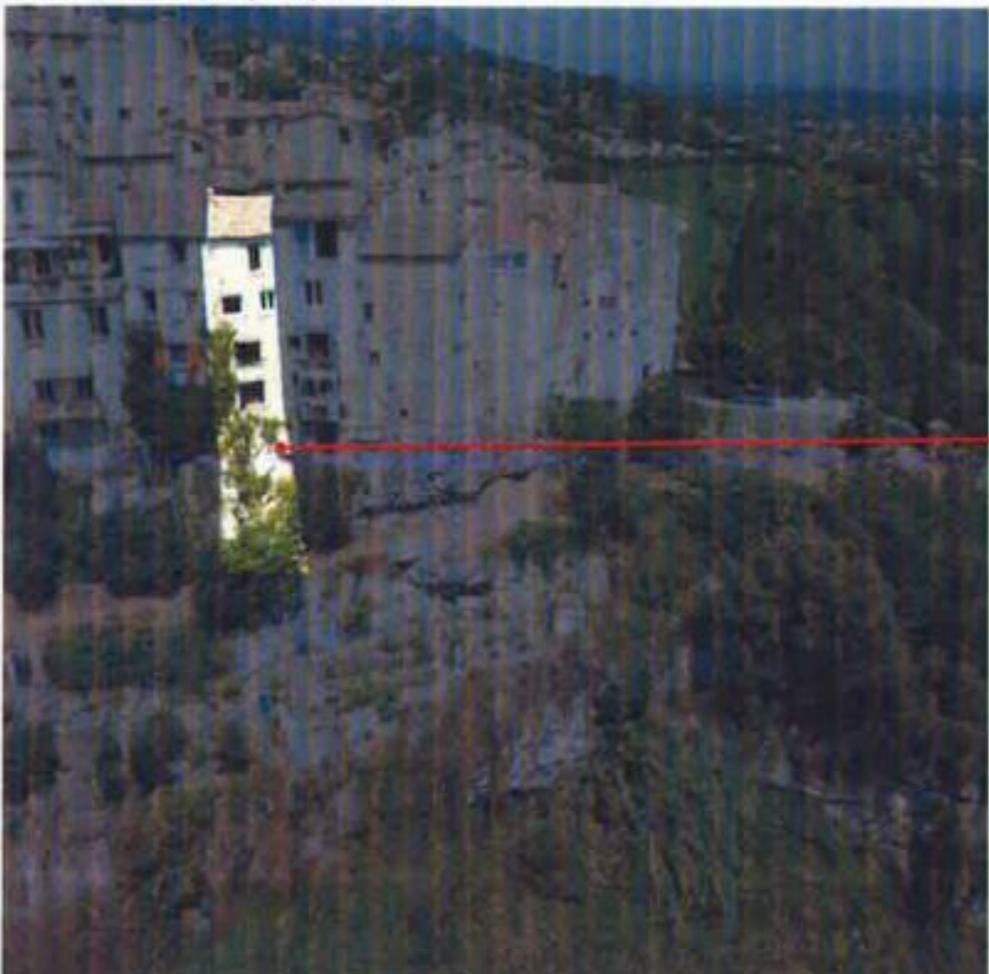
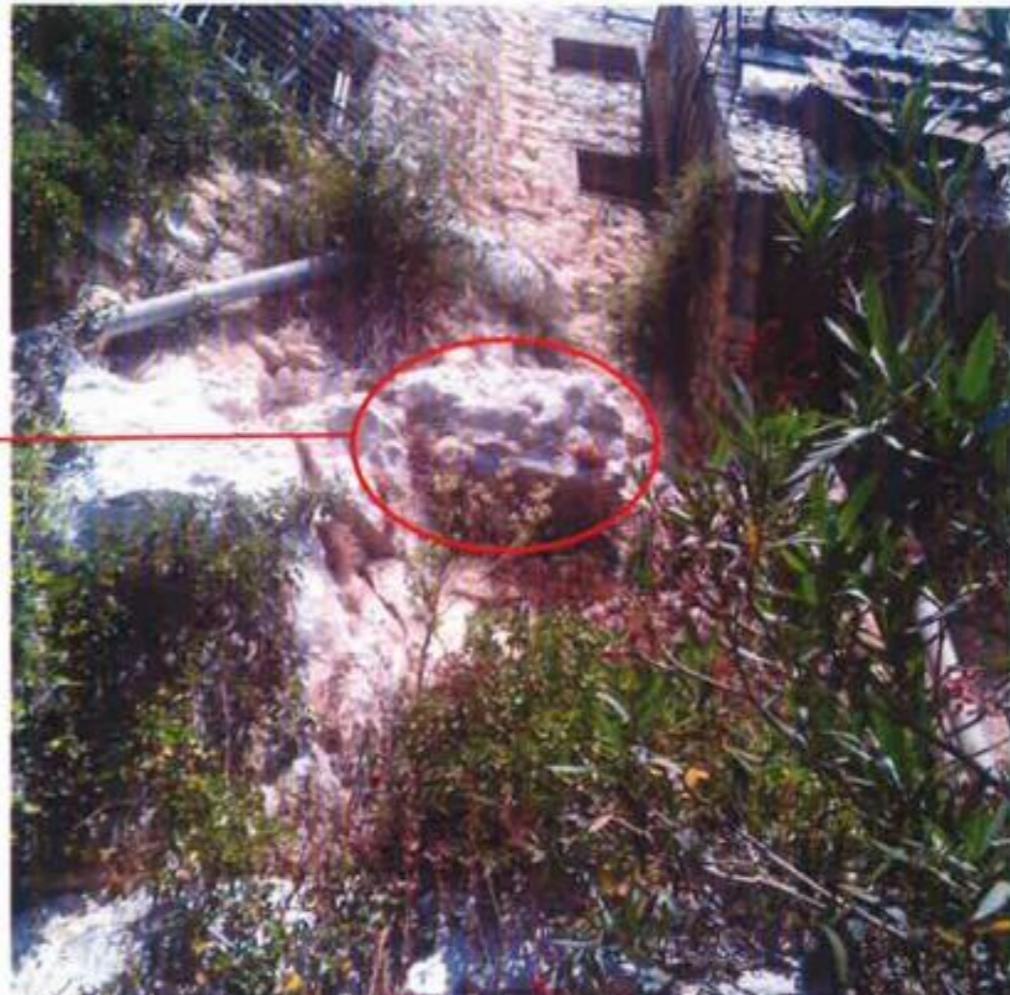
COMPARTIMENT : C404.1

- Hauteur : 0,9 m
- Largeur : 1,3 m
- Epaisseur : 0,8 m
- **Volume départ : 0,9 m³**

- Inclinaison du plan de glissement : °
- Mécanisme de rupture : Basculement
- Classe d'instabilité : Bloc (0.05 à 5 m³)
- **Aléa d'écroulement: MOYEN**

Bloc massif surplombant

Importants

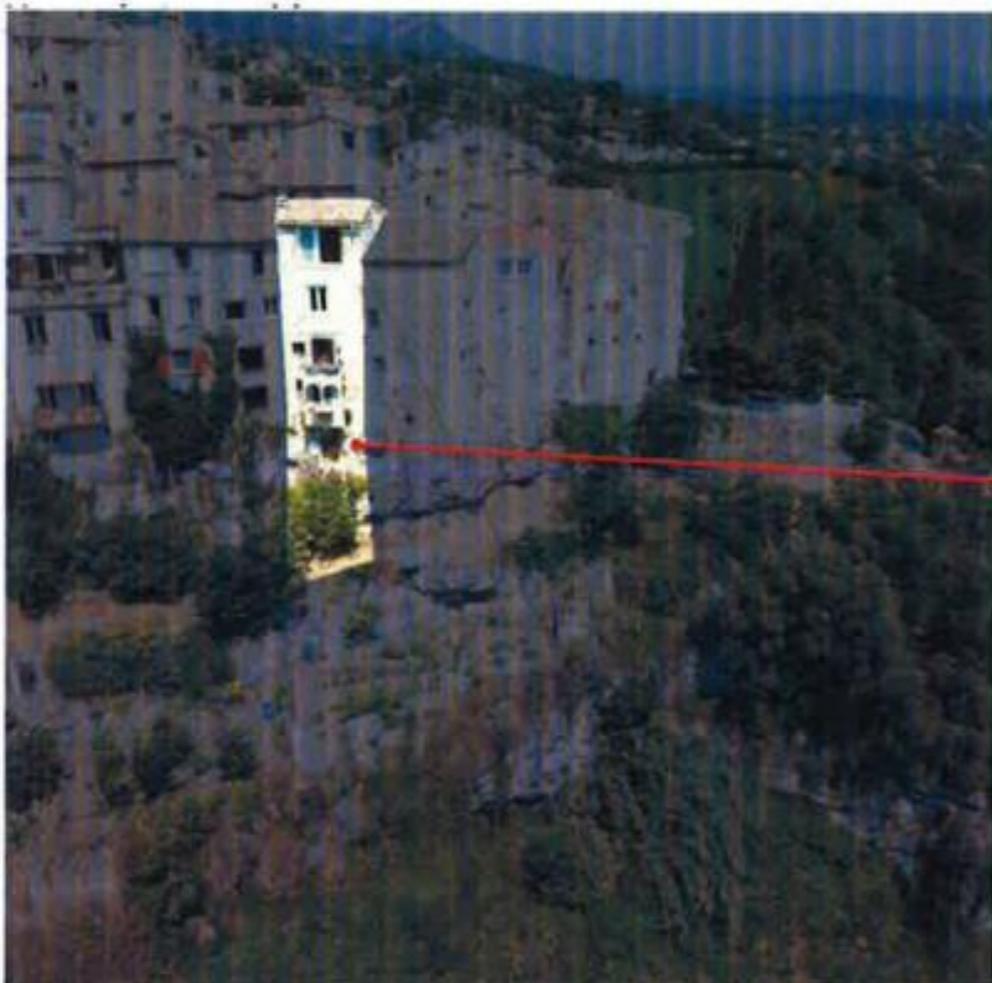
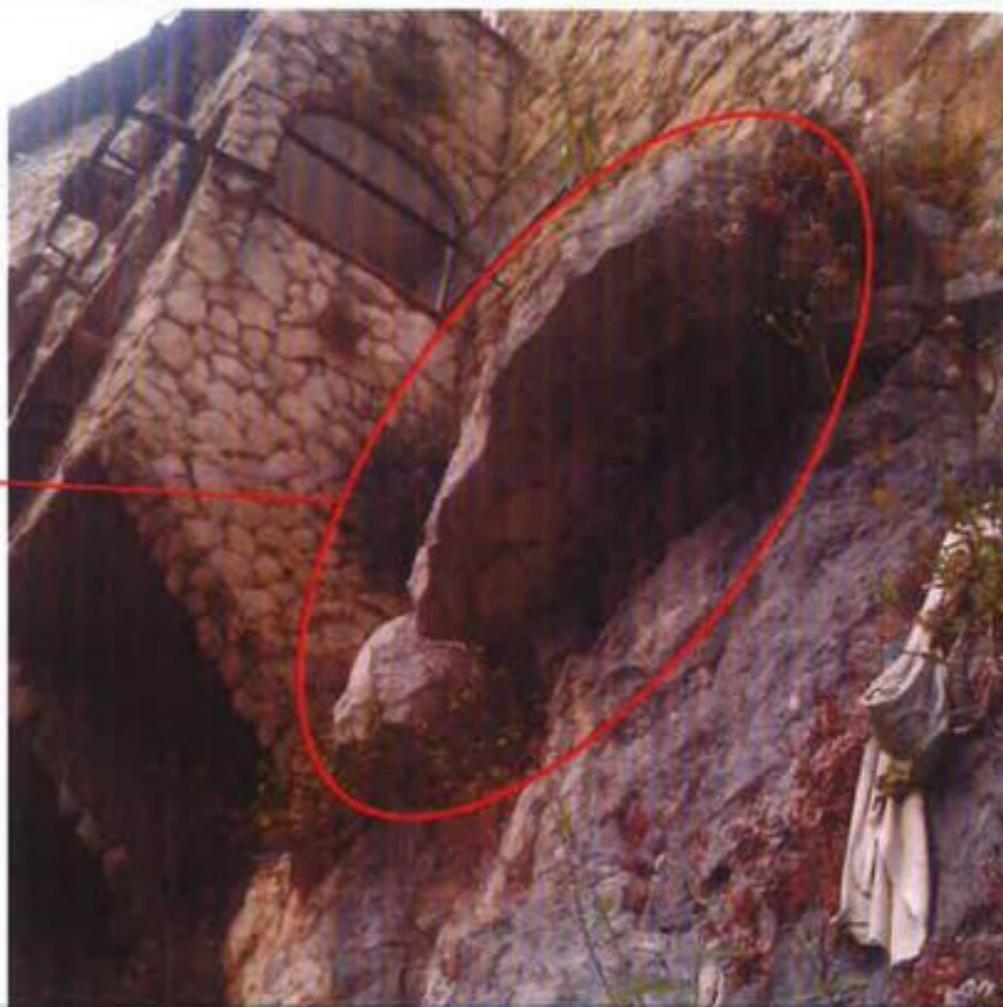
COMPARTIMENT : C982.4

- Hauteur : 0,7 m
- Largeur : 1,8 m
- Epaisseur : 0,6 m
- **Volume départ : 0,8 m³**

- Inclinaison du plan de glissement : 90°
- Mécanisme de rupture : Rupture de surplomb
- Classe d'instabilité : Bloc (0.05 à 5 m³)
- **Aléa d'écroulement: ELEVÉ**

Deux blocs massifs surplombants (toits)

Importants

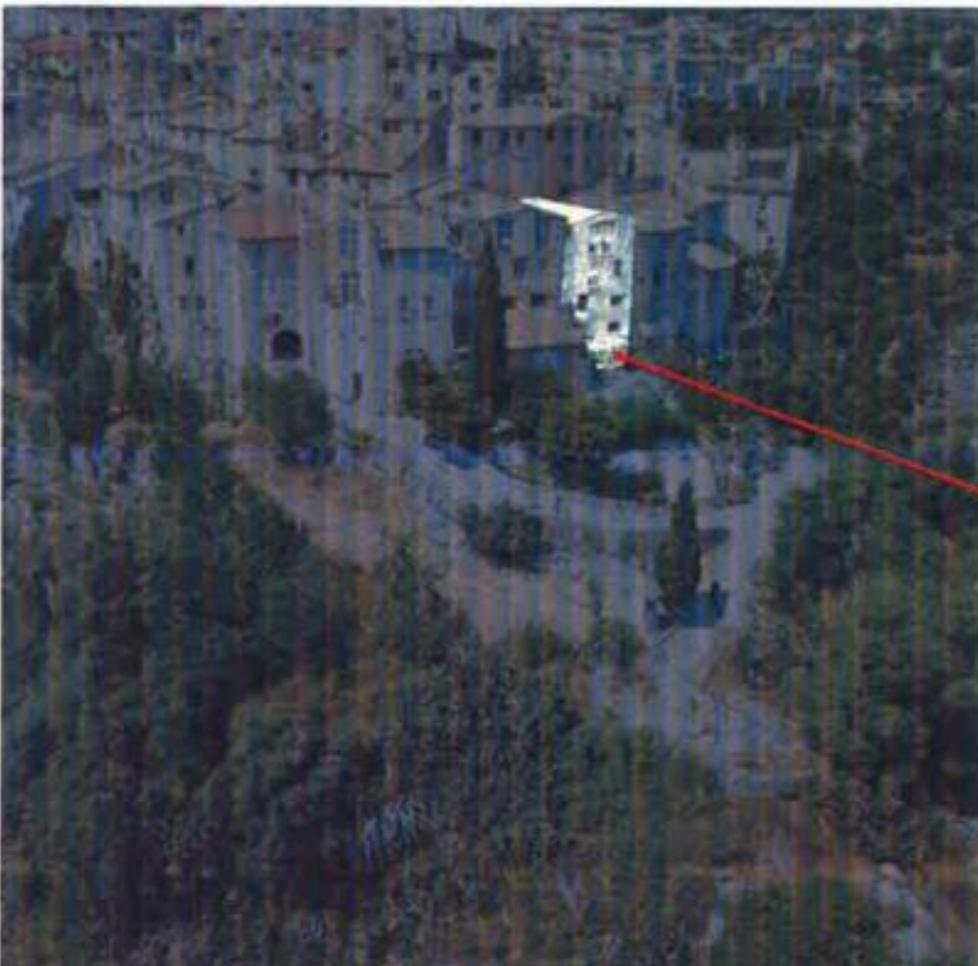
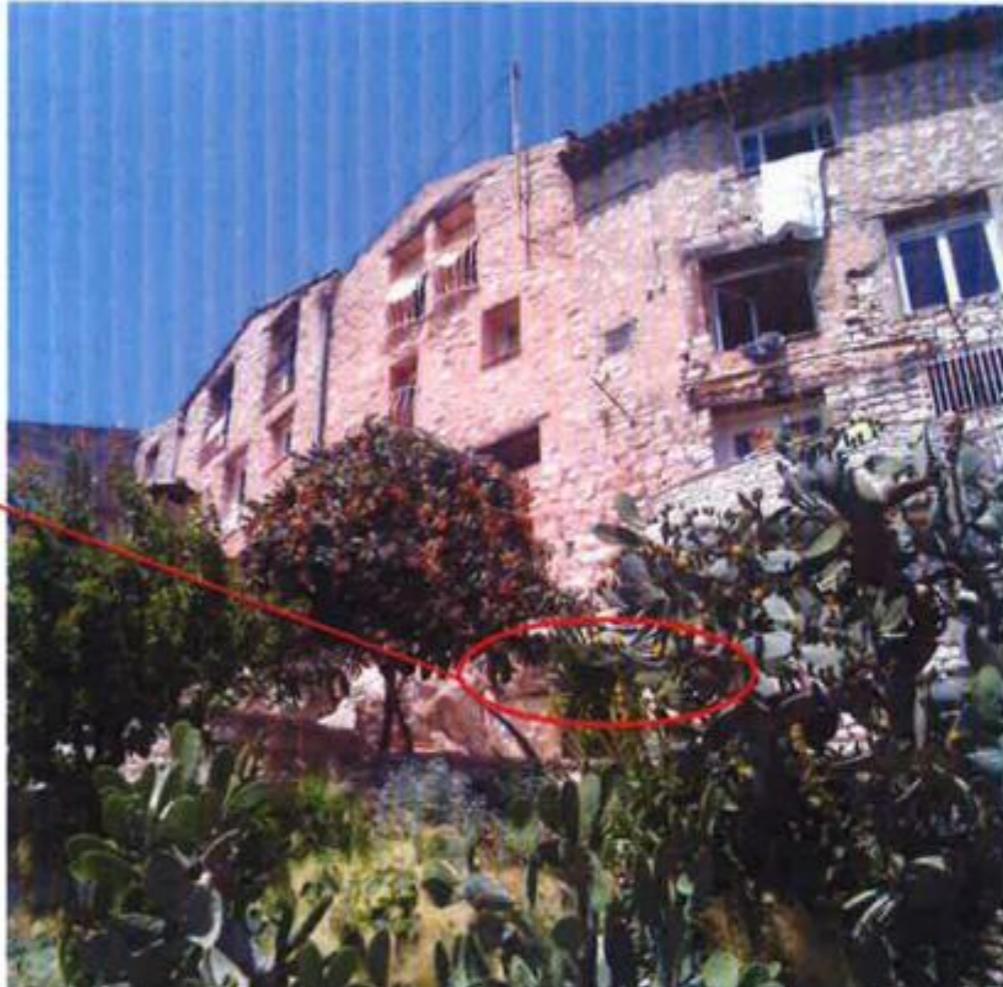
COMPARTIMENT : C244.1

- Hauteur : 1,5 m
- Largeur : 5,5 m
- Epaisseur : 1 m
- **Volume départ : 8,3 m³**

- Inclinaison du plan de glissement : 75°
- Mécanisme de rupture : Glissement
- Classe d'instabilité : Bloc (0.05 à 5 m³)
- **Aléa d'écroulement: MOYEN**

2 rognons

Importants

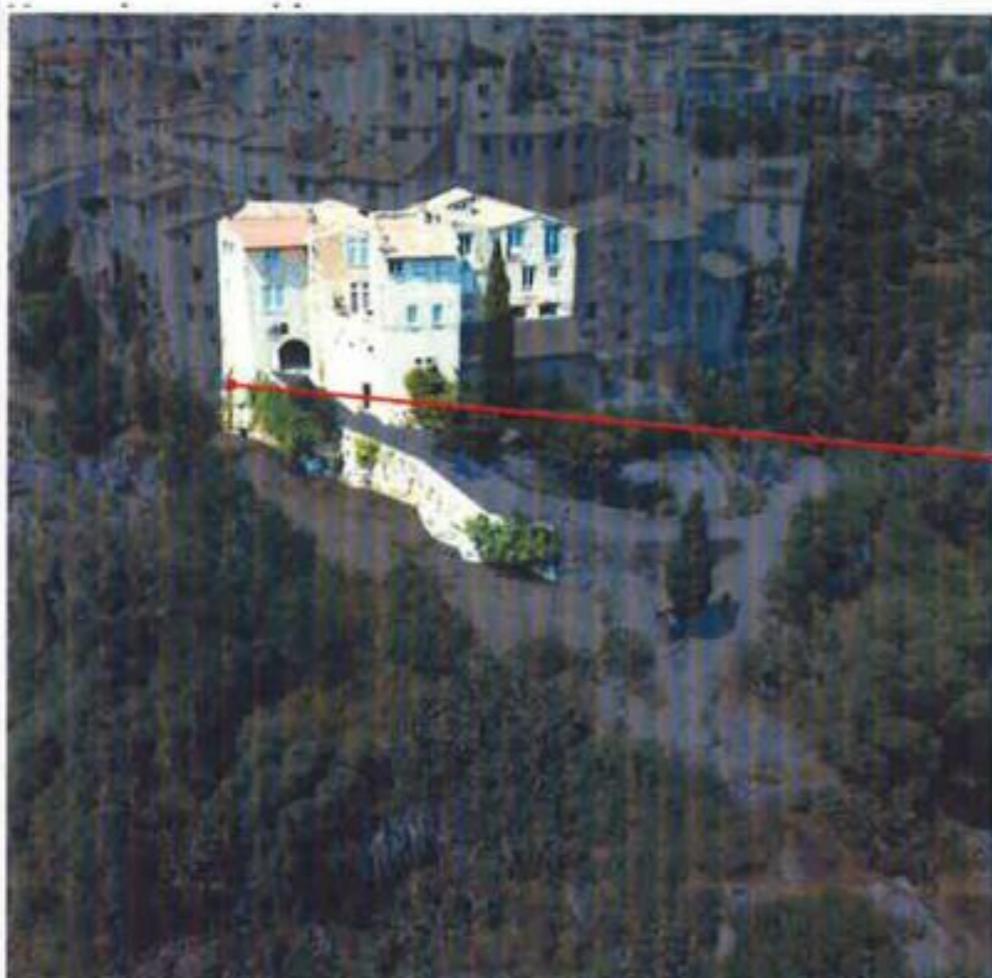
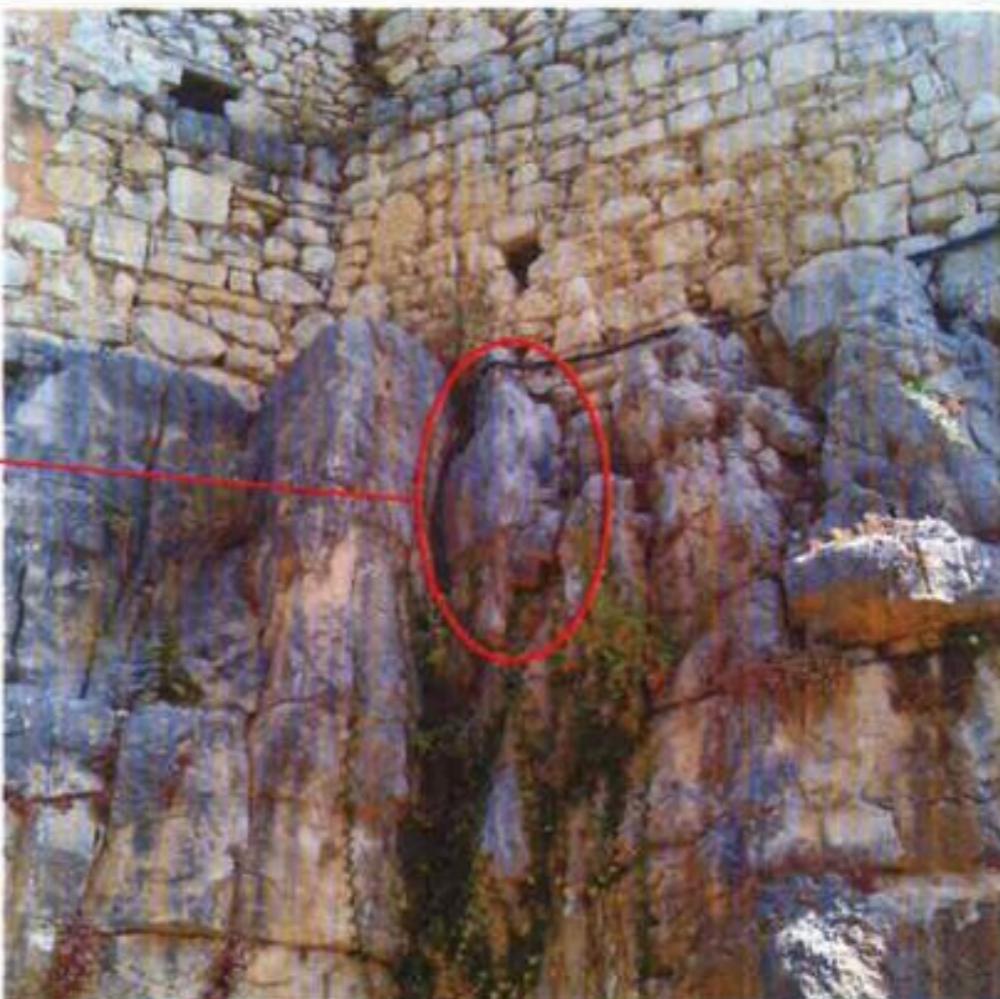
COMPARTIMENT : C247.2

- Hauteur : 1,7 m
- Largeur : 0,6 m
- Epaisseur : 0,4 m
- **Volume départ : 0,4 m³**

- Inclinaison du plan de glissement : 75°
- Mécanisme de rupture : Glissement
- Classe d'instabilité : Bloc (0.05 à 5 m³)
- **Aléa d'écroulement: MOYEN**

Bloc dans dièdre

Importants

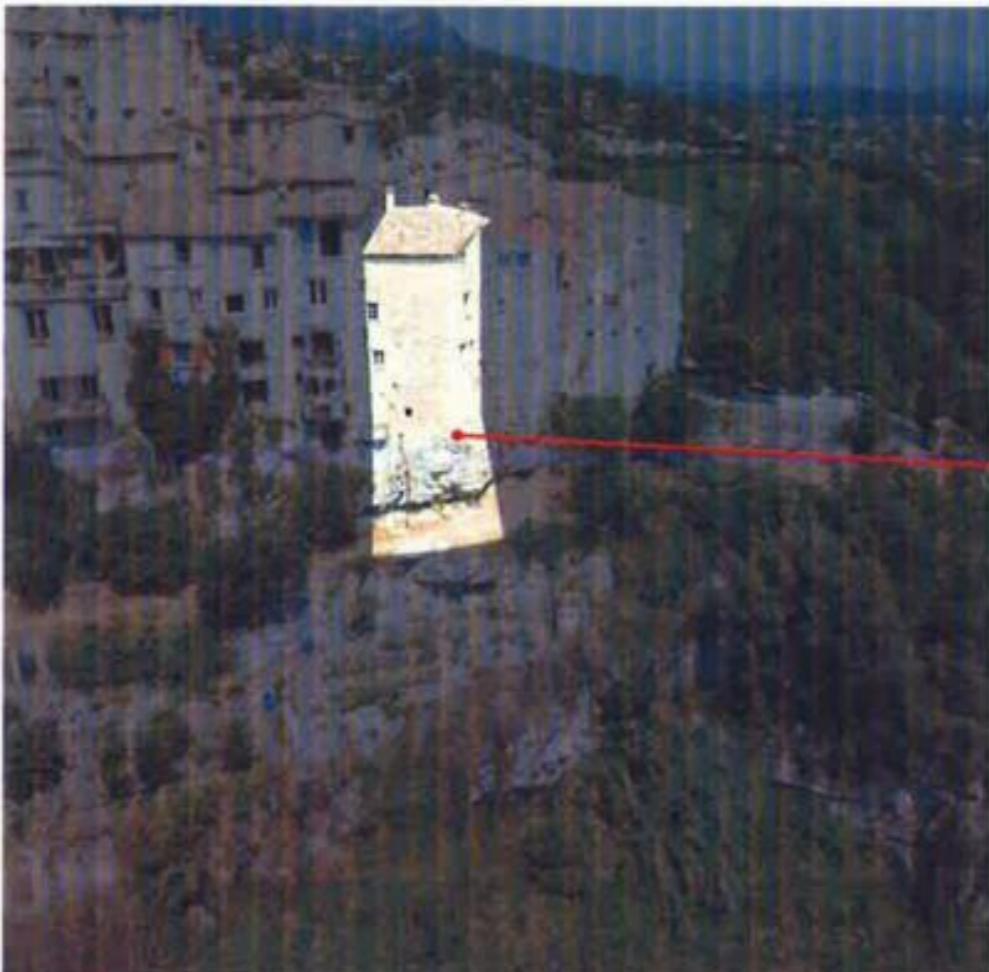
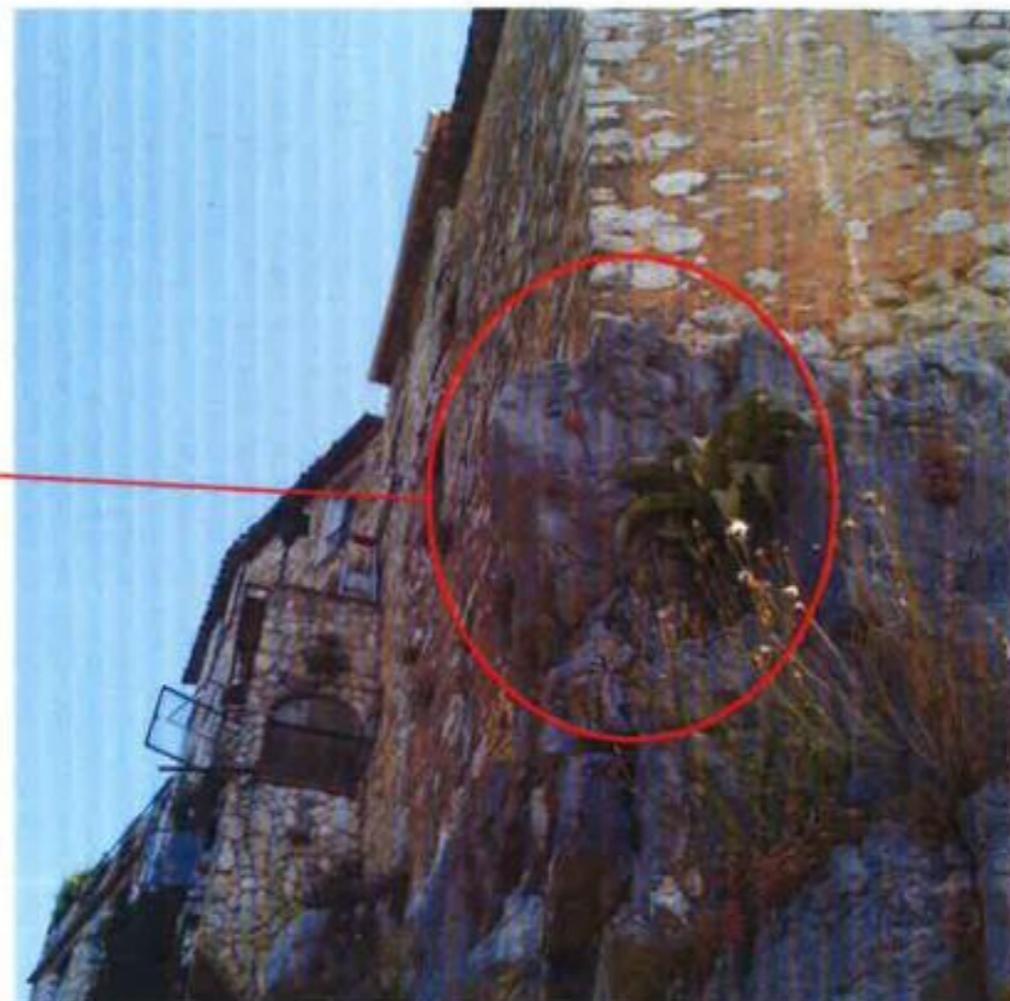
COMPARTIMENT : C249.5

- Hauteur : 1,55 m
- Largeur : 0,8 m
- Epaisseur : 0,5 m
- **Volume départ : 0,6 m³**

- Inclinaison du plan de glissement : 70°
- Mécanisme de rupture : Glissement
- Classe d'instabilité : Bloc (0.05 à 5 m³)
- **Aléa d'écroulement: MOYEN**

Rognon sur éperon

Importants

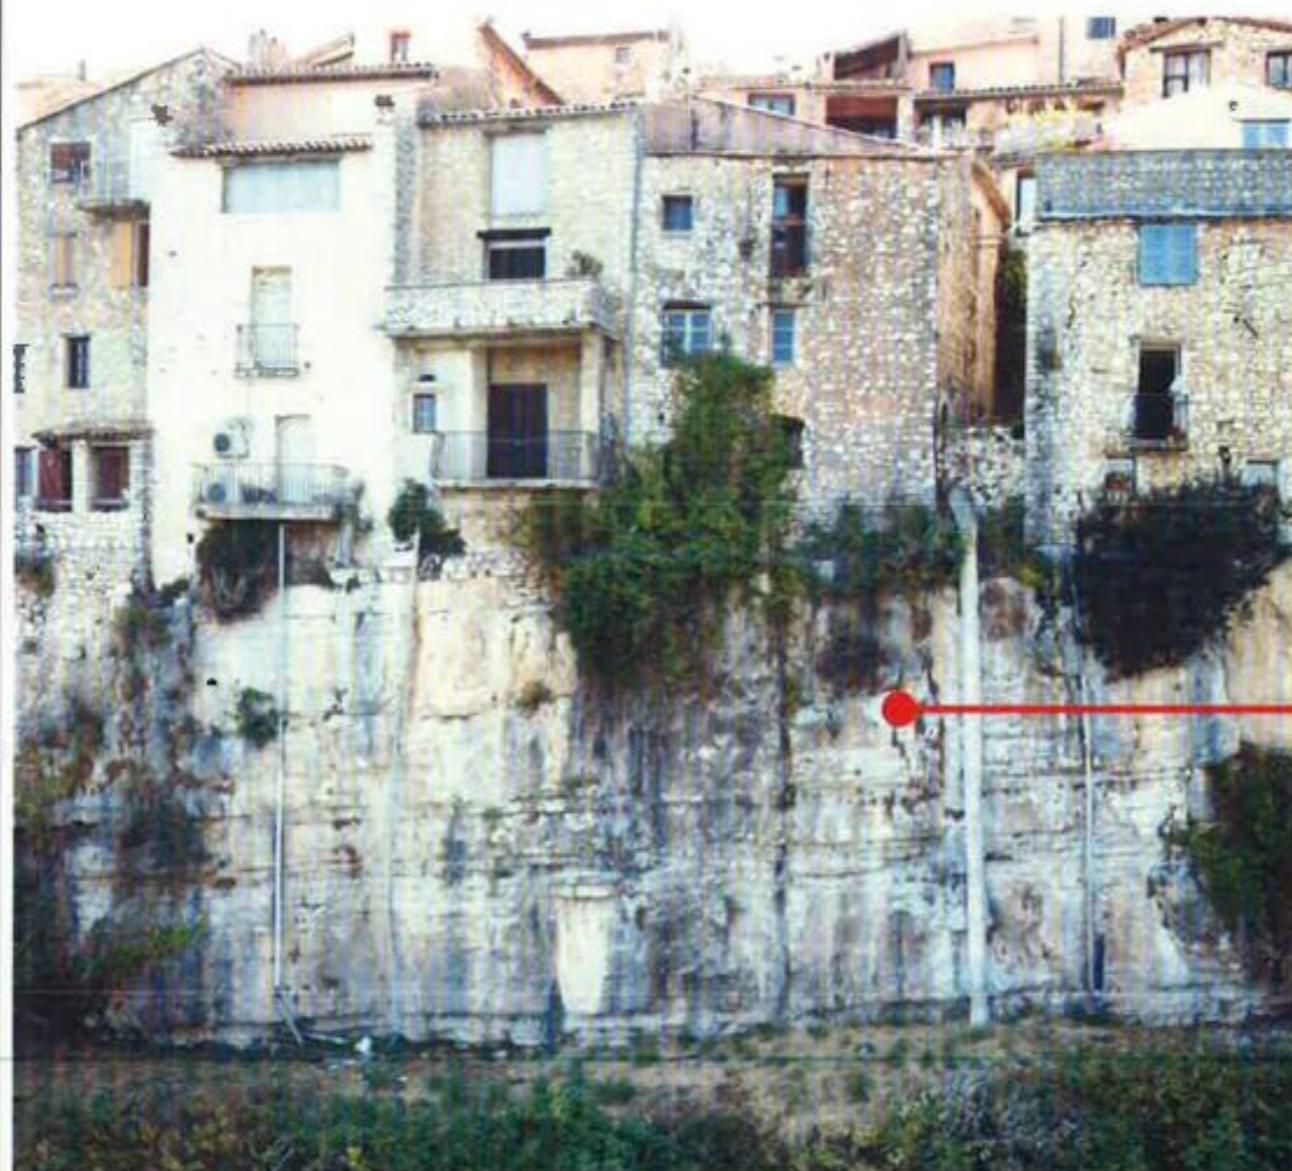
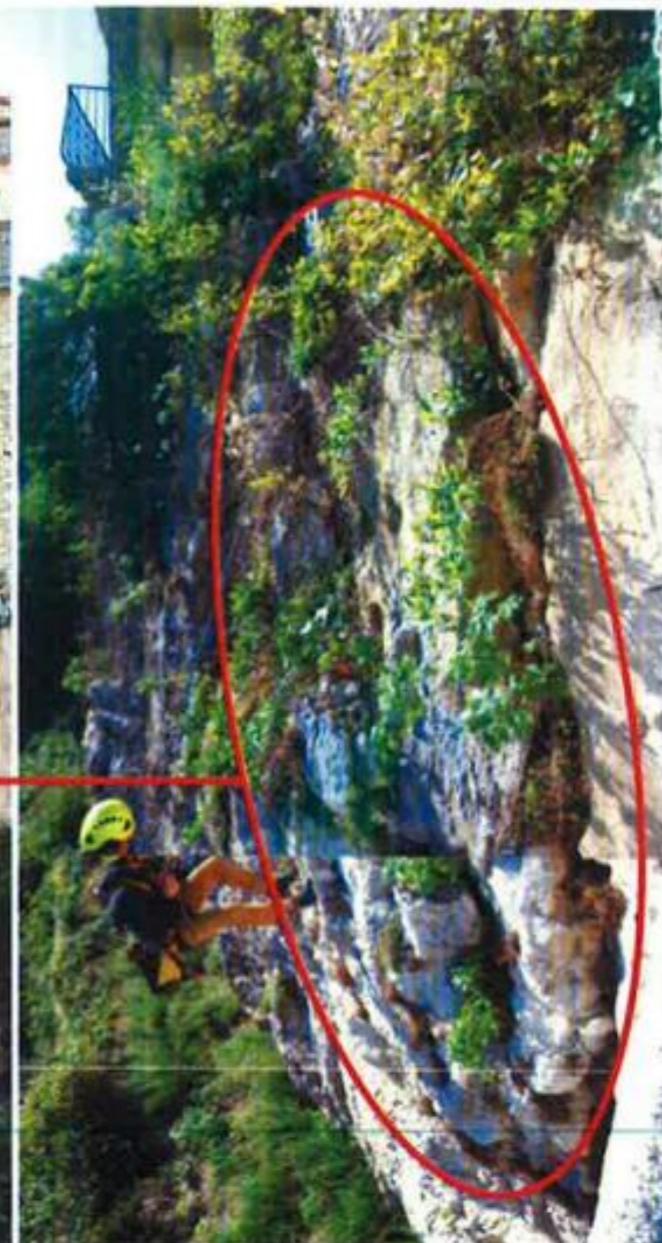
COMPARTIMENT : C218.2

- Hauteur : 5.5 m
- Largeur : 3.3 m
- Epaisseur : 1 m
- Volume départ : 18.2 m³

- Inclinaison du plan de glissement : 90°
- Mécanisme de rupture : Glissement
- Classe d'instabilité : Bloc (5 à 20m³)
- Aléa de rupture : **MOYEN**

Grande plaque fracturée avec découpage arrière

Importants

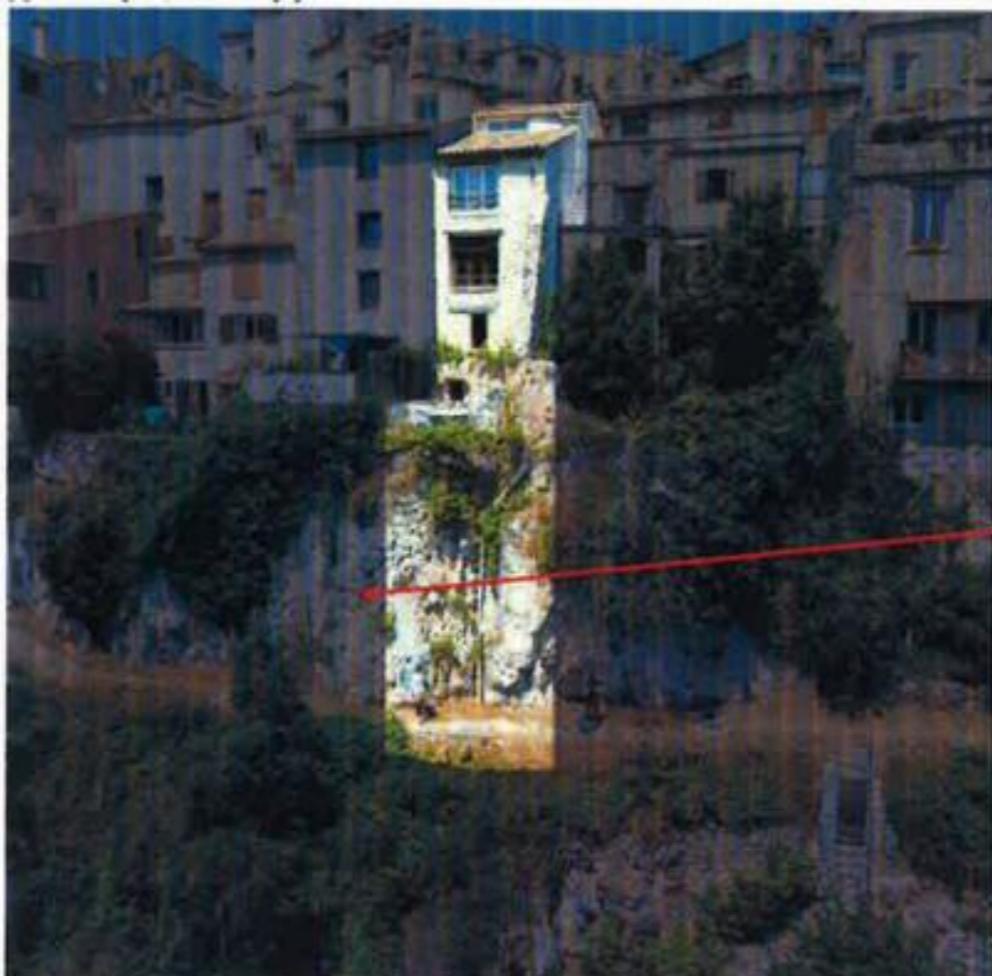
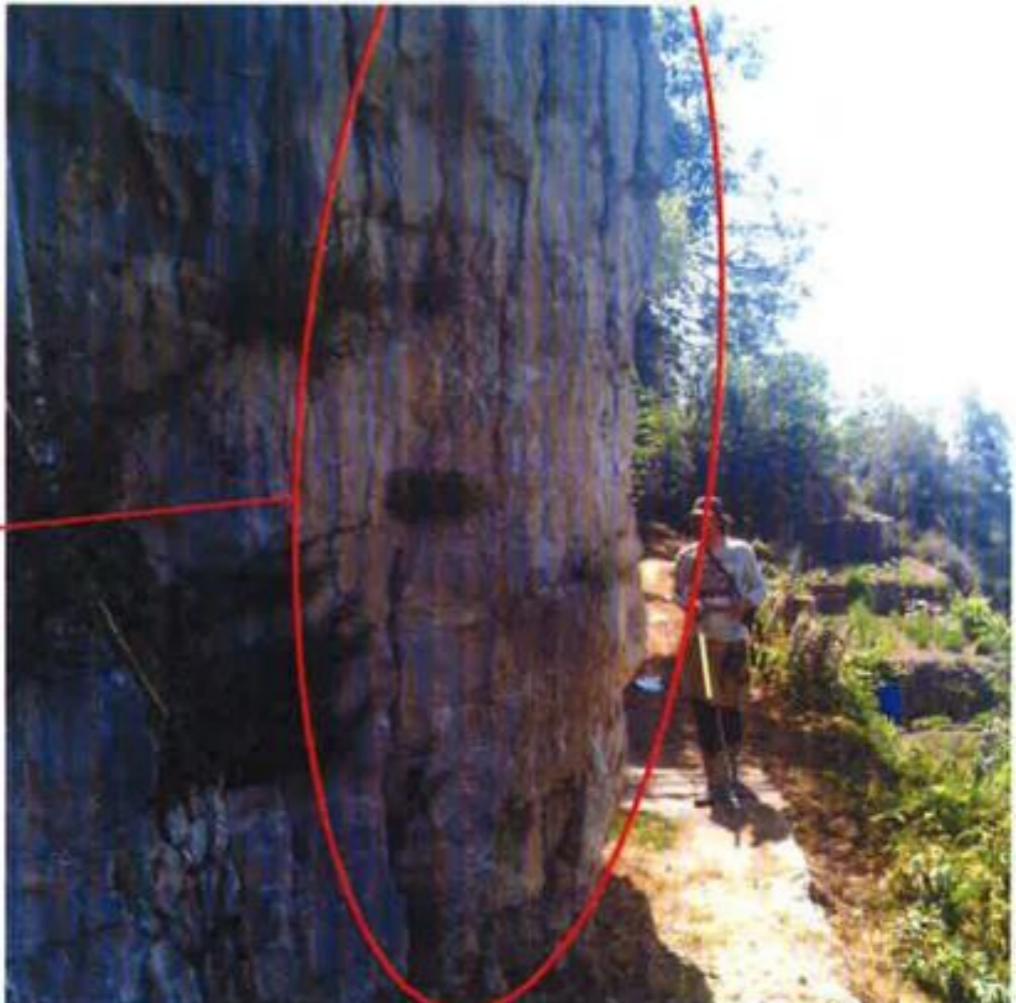
COMPARTIMENT : C411.1

- Hauteur : 5,3 m
- Largeur : 2,8 m
- Epaisseur : 1 m
- Volume départ : 14,8 m³

- Inclinaison du plan de glissement : °
- Mécanisme de rupture : Basculement
- Classe d'instabilité : Masse (5 à 20 m³)
- Aléa d'écoulement: **MOYEN**

Pilier avec découpage arrière

Importants

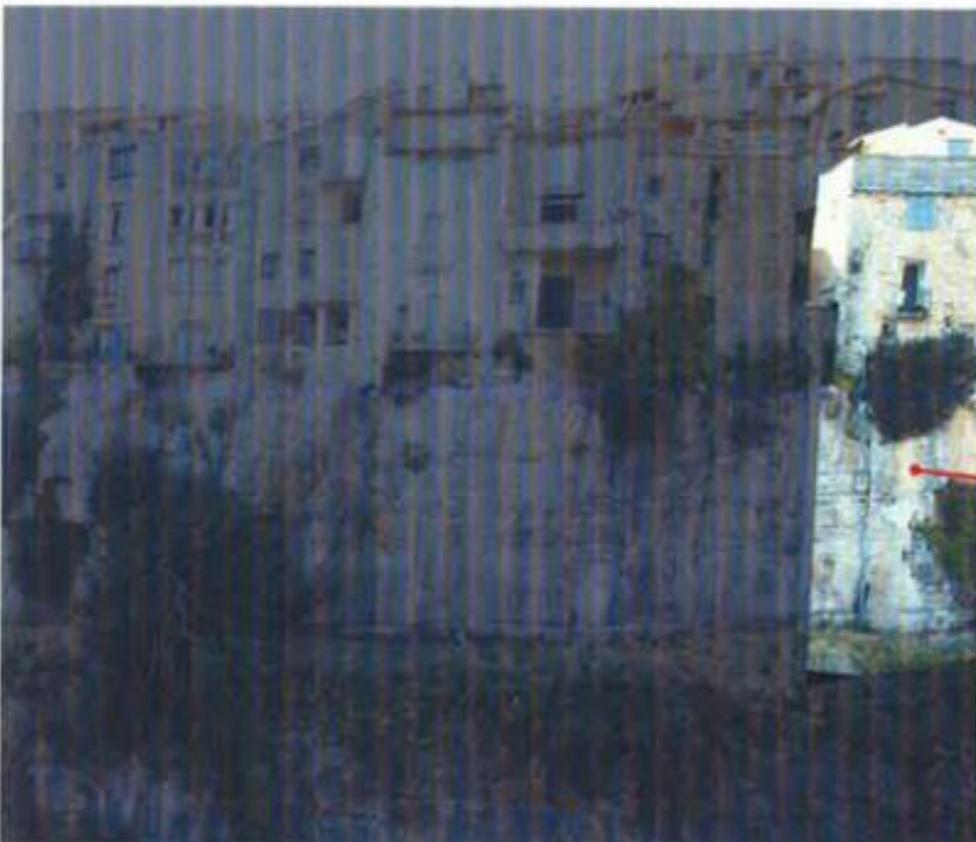
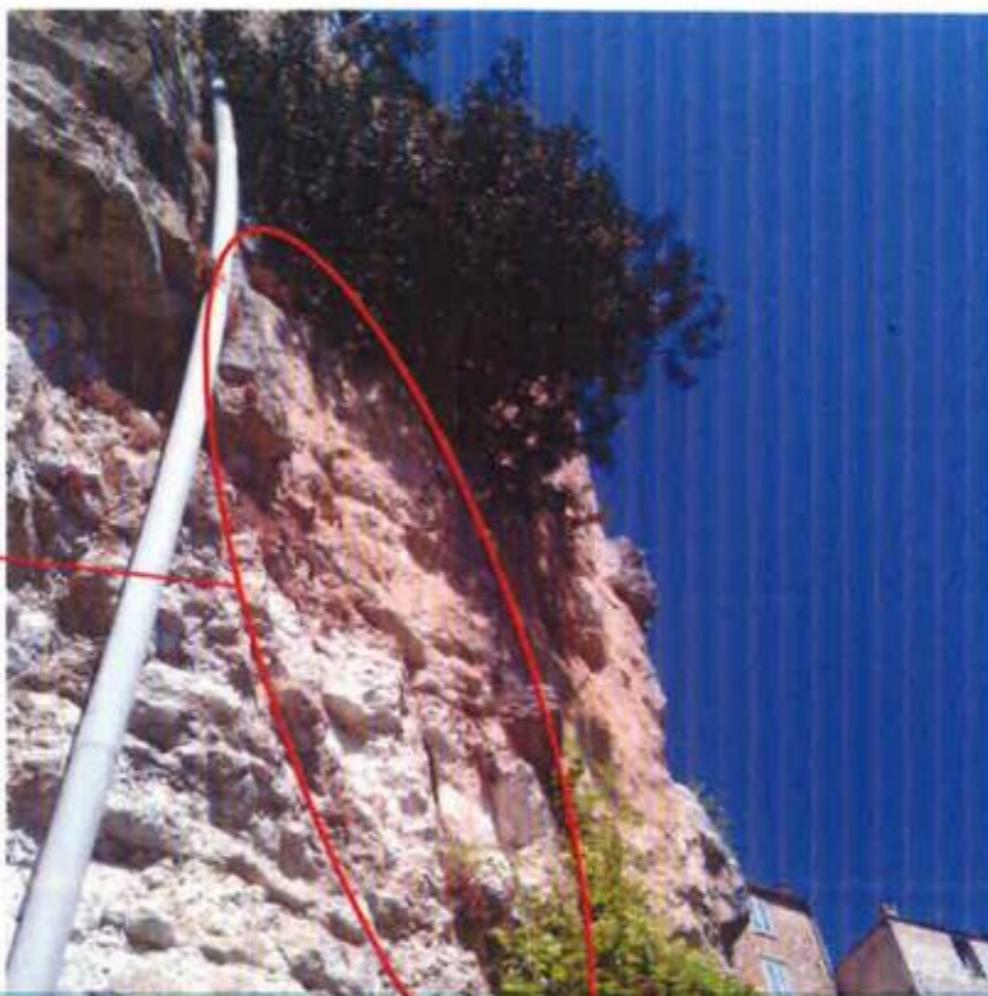
COMPARTIMENT : C217.1

- Hauteur : 9,9 m
- Largeur : 3,3 m
- Epaisseur : 0,8 m
- **Volume départ : 26,1 m³**

- Inclinaison du plan de glissement : 87°
- Mécanisme de rupture : Glissement
- Classe d'instabilité : Grande masse (20 à 100 m³)
- **Aléa d'écroulement: MOYEN**

Grande plaque

Importants
